Về việc : Báo cáo giám định nguyên nhân và mức độ tổn thất lô hàng Quế thanh xếp trong carton đóng trong container số OOCU 6826855 (40') thuộc vận tải đơn số OOLU2702328350 vận chuyển trên tàu “**ZIM CHARLESTON 7W**” sau sự cố xảy ra ngày 08/08/2022.

Tham chiếu Badinco: 23/02/0234/HP/HH

BÁO CÁO GIÁM ĐỊNH SỐ 03

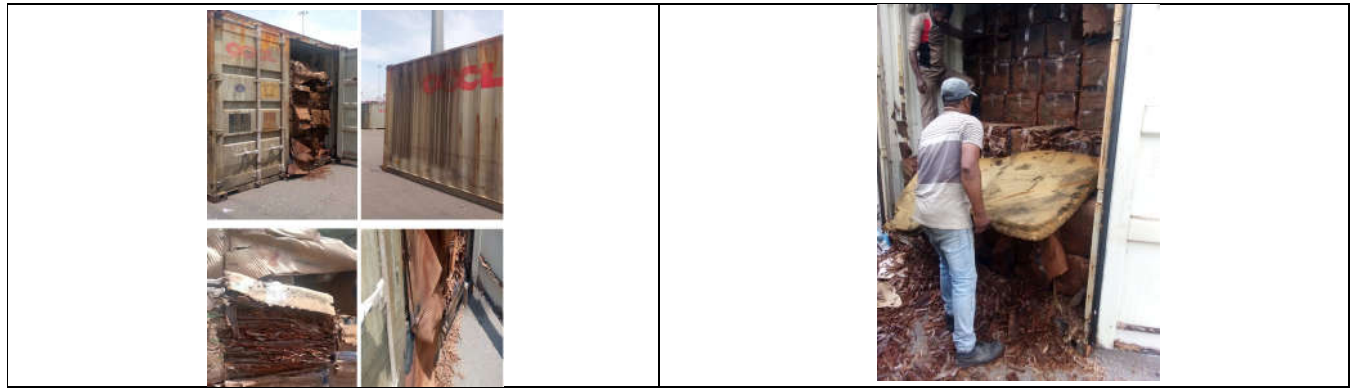
Quá trình dỡ hàng sang container tại cảng Colombo, Srilanka (Ảnh chủ hàng cung cấp)

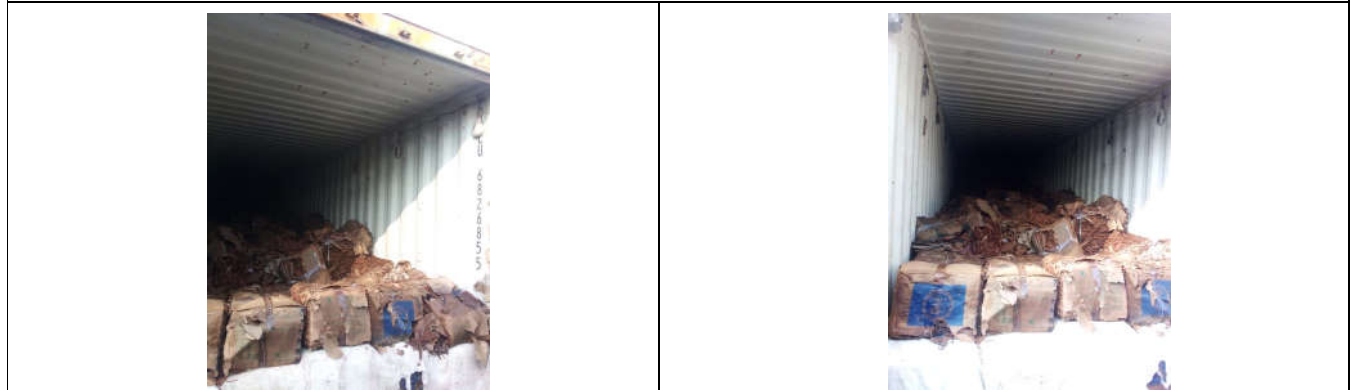
Tình trạng các carton trong container sau khi sang hàng tại cảng Colombo, Srilanka

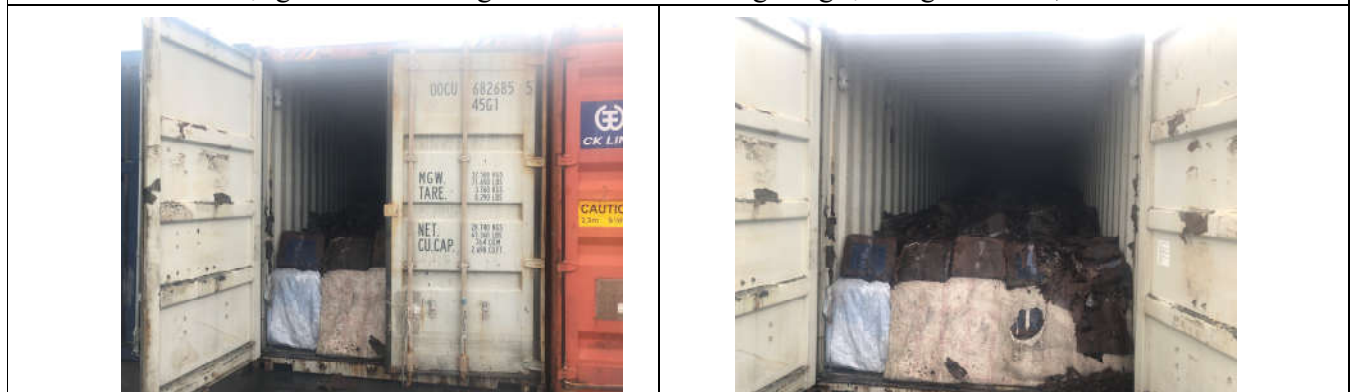
Stt	Số container	Tình trạng bên ngoài	Tình trạng bên trong
1	OOCU6826855	Mặt trước container có vết màu đen cao 100cm, tính từ sàn container. Cửa container trong tình trạng nguyên vẹn và có các vết han gỉ màu vàng. Vách trái, vách phải container chưa kiểm tra được.	Sàn container sát mép cửa ẩm ướt, có nước đọng. Trần và các vách container có nước ngưng tụ thành giọt. Túi chống ẩm treo hai bên vách container số OOCU6826855 có tình trạng ẩm mốc các mức độ.
2	OOLU8720956	Thành vách, nóc và cửa container trong tình trạng nguyên vẹn. Các phần còn lại của container trong tình trạng nguyên vẹn	Các phần còn lại của container chưa kiểm tra được.

Tình trạng container số OOCU6826855 (40') tại
cảng Tân Vũ, Hải Phòng
(Ảnh Giám định viên thực hiện)

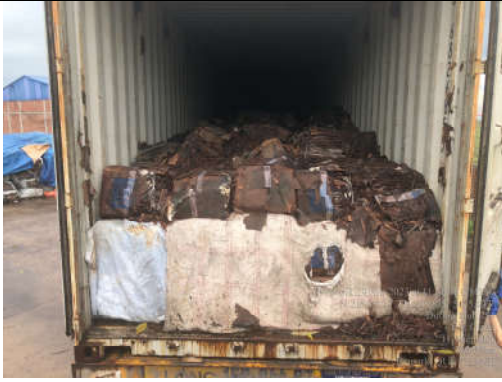
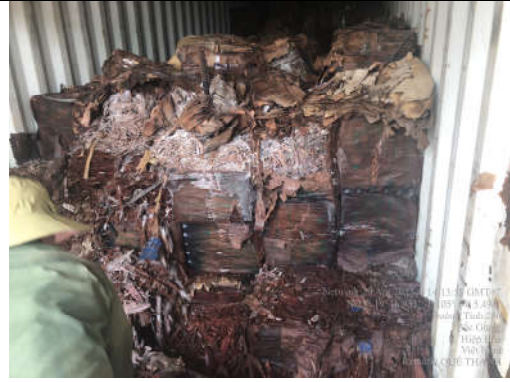
Tình trạng hàng hoá trong container

Tình trạng hàng hoá trong container tại kho chủ hàng – Hiệp Hoà, Bắc Giang

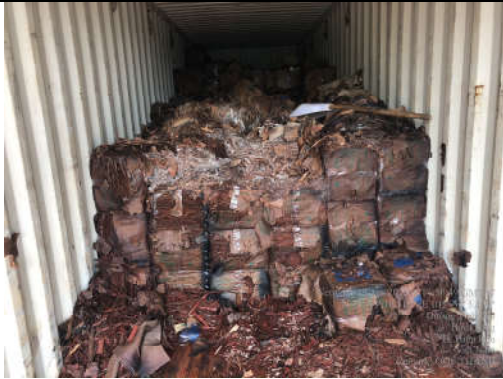
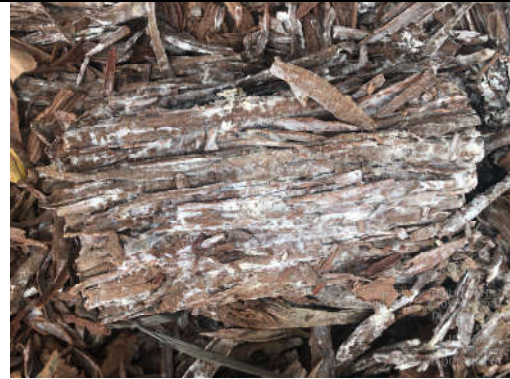
Hàng có tình trạng ẩm mốc, vỡ, cảm quan sờ tay thấy nóng

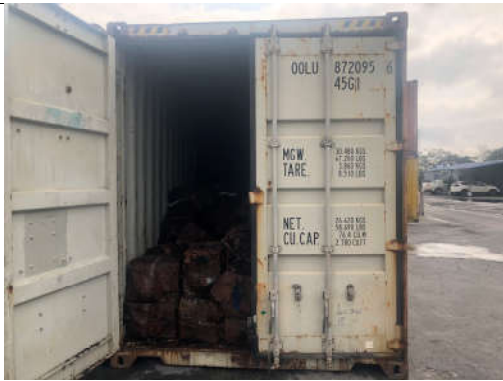
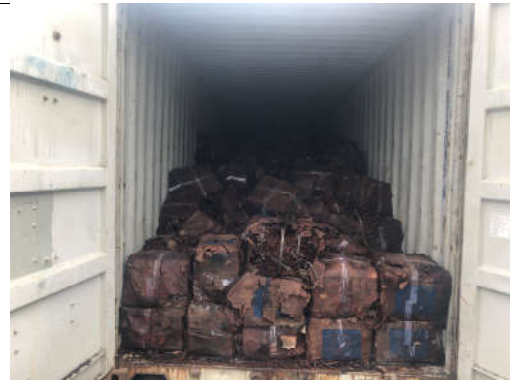
Tình trạng container số OOLU8720956 (40') tại
cảng Tân Vũ, Hải Phòng
(Ảnh Giám định viên thực hiện)

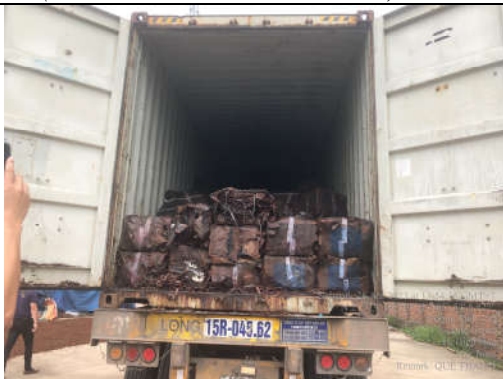
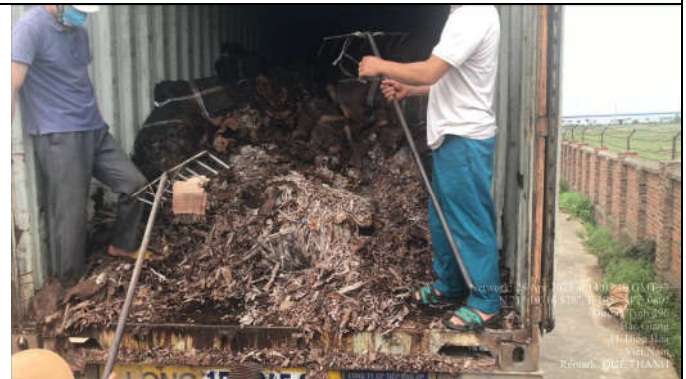
Tình trạng chất xếp hàng hoá trong container

Tình trạng hàng hoá trong container tại kho chủ hàng – Hiệp Hoà, Bắc Giang

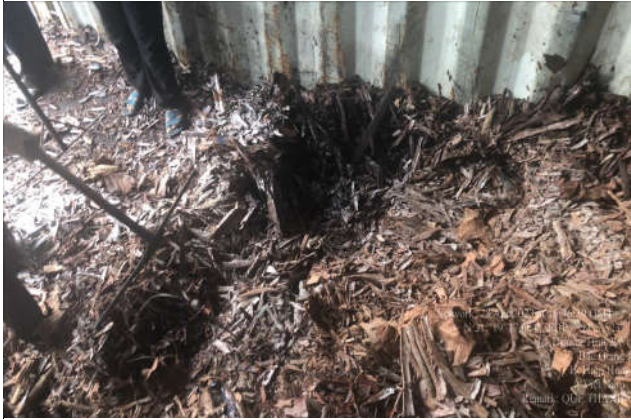
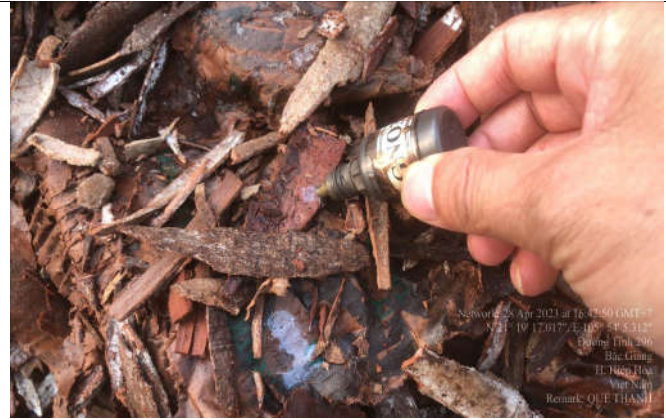
Hàng bên trong ẩm ướt, mốc,vỡ, sờ tay thấy nóng

Kiểm tra nước trên hàng ẩm ướt bằng dung dịch AgNO₃ (Nitorat Bạc) có phản ứng kết tủa màu trắng
