3.3 Đặc điểm hiện trạng của tài sản thẩm định giá:

3.3.1 Xe cứu hỏa RosenBauer FLF 8000/1000/250 biển kiểm soát DAD-12101

Phụ lục 02: Hình ảnh tài sản thẩm định giá

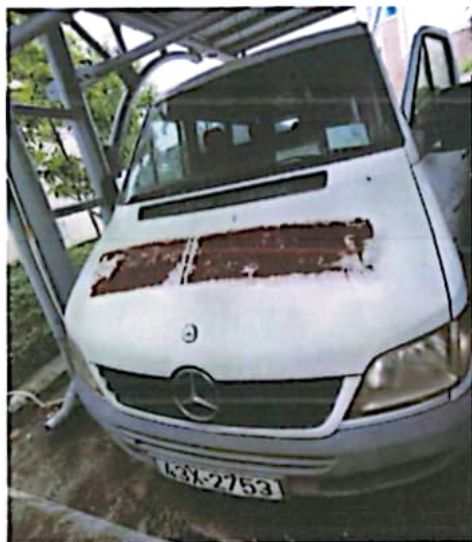
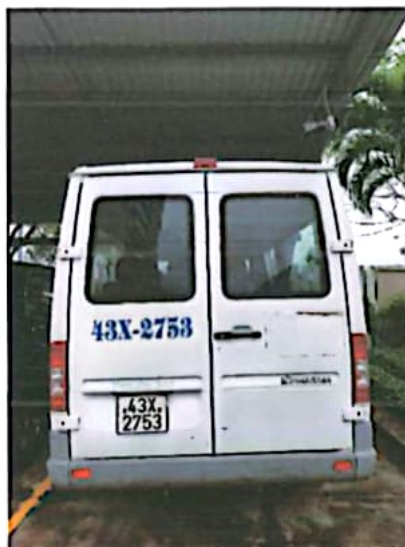
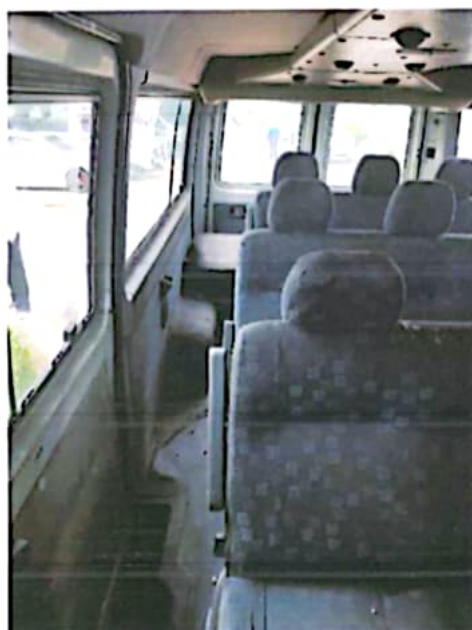
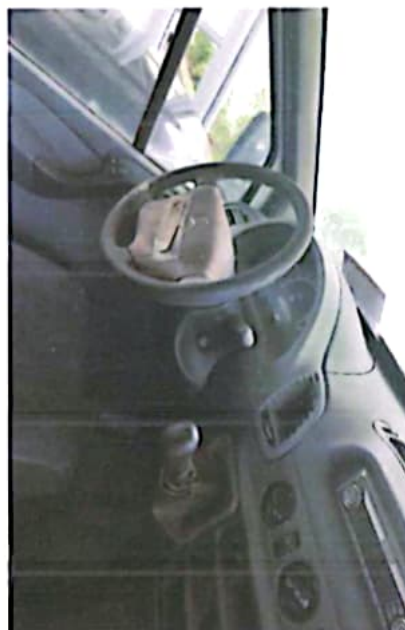
V. Xe ô tô khách, nhãn hiệu Mercedes, số loại: Sprinter311CDI, BKS: 43A-2753

3.3.5 Đặc điểm hiện trạng xe ô tô Mercedes Sprinter311CDI biển kiểm soát 43A-2753

- Năm sản xuất: 2005; Nước sản xuất: Việt Nam.
- Động cơ: Không khởi động được.
- Hộp số: số sàn, đã hư hỏng.
- Hệ thống lái + phanh: Đã hư hỏng.
- Nội thất xe: Đã rất cũ, lâu ngày không sử dụng nhưng không thực hiện các biện pháp

sửa chữa bảo trì nên lâu ngày các ghế bị mục, có mùi âm mốc, hệ thống điện không hoạt động.

- Thân, vỏ và khung xe: Đã rất cũ, bị trầy xước và gỉ sét nhiều chỗ.
- Lớp: 04 lớp đã cũ, mòn gần hết hoa lớp.
- Nhíp xe: Bị xô lệch mất tính đàn hồi, nhiều chỗ hao mòn và hỏng hóc.

TT	Bộ phận	Tỷ trọng giá trị của bộ phận i trong tổng giá trị	Hao mòn của bộ phận kỹ thuật chủ yếu	% tỷ lệ hao mòn
1	Động cơ	16%	90%	14%
2	Hộp số	3,5%	90%	3%
3	Trục trước + hệ thống treo trước	3%	90%	3%
4	Trục sau + hệ thống treo sau	4,5%	90%	4%
5	Hệ thống lái + phanh	7%	80%	6%
6	Thân vỏ xe	60%	90%	54%
7	Săm lốp	6%	70%	4%
Tổng		100%		88%
Tỷ lệ chất lượng còn lại		11,9%

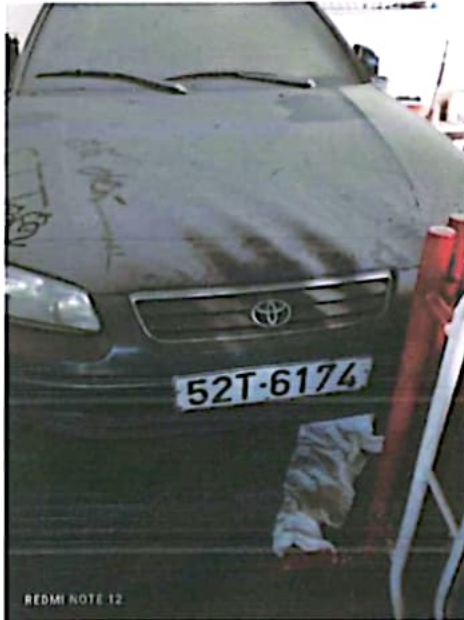
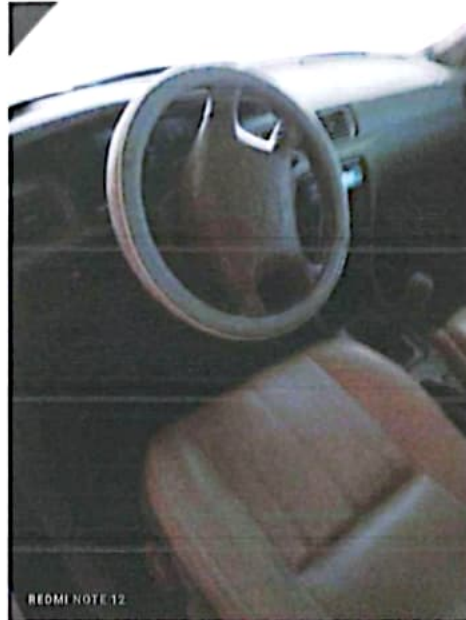
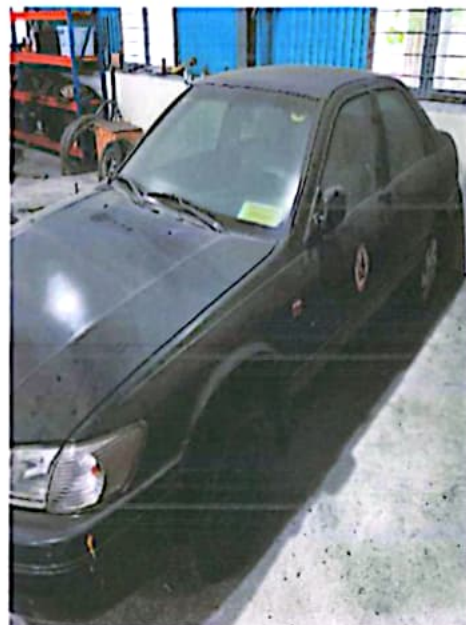
III. Xe ô tô con, nhãn hiệu Toyota, số loại: Camry-Gli, biển kiểm soát: 52T-6174

3.3.3 Đặc điểm hiện trạng của xe ô tô Toyota Camry-Gli biển kiểm soát 52T-6174

- Năm sản xuất: 2002;
- Nước sản xuất: Việt Nam.
- Động cơ: Không khởi động được.
- Hộp số: số sàn, đã hư hỏng.
- Hệ thống lái + phanh: Đã hư hỏng.
- Nội thất xe: Đã rất cũ, lâu ngày không sử dụng nhưng không thực hiện các biện pháp sửa chữa bảo trì nên lâu ngày các ghế bị mục, có mùi ẩm mốc, hệ thống điện không hoạt động.
- Thân, vỏ và khung xe: Đã rất cũ, bị trầy xước và gỉ sét nhiều chỗ.

- Thân, vỏ và khung xe: Đã rất cũ, bị trầy xước và gỉ sét nhiều chỗ.
- Lốp: 04 lốp đã cũ, mòn gần hết hoa lốp.
- Nhíp xe: Bị xô lệch, mất tính đàn hồi, nhiều chỗ hao mòn và hỏng hóc.

TT	Bộ phận	Tỷ trọng giá trị của bộ phận i trong tổng giá trị	Hao mòn của bộ phận kỹ thuật chủ yếu	% tỷ lệ hao mòn
1	Động cơ	25%	80%	20%
2	Hộp số	16%	85%	14%
3	Trục trước + hệ thống treo trước	14%	85%	12%
4	Trục sau + hệ thống treo sau	10%	85%	9%
5	Hệ thống lái + phanh	7%	85%	6%
6	Thân vỏ xe	21%	85%	18%
7	Săm lốp	7%	85%	6%
Tổng		100%		85%
Tỷ lệ chất lượng còn lại		15%

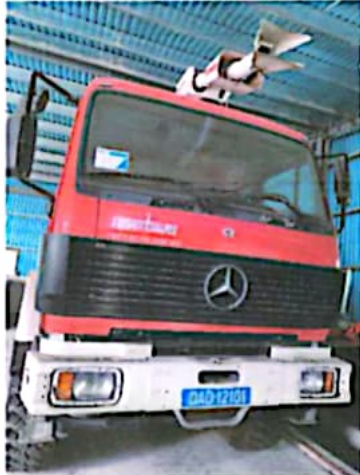
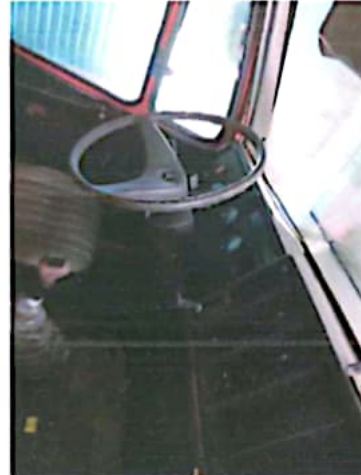
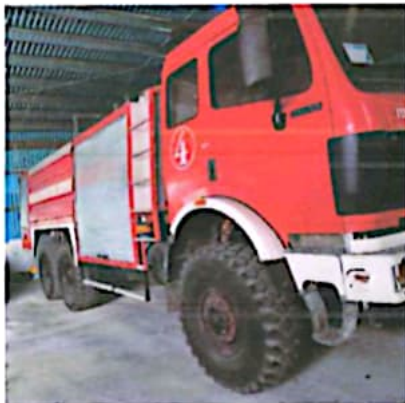
I. Xe cứu hỏa, nhãn hiệu RosenBauer, số loại: FLF 8000/1000/250, BKS: DAD-12101

- Năm sản xuất: 1991; Nước sản xuất: Áo
- Động cơ: Không khởi động được.
- Hệ thống lái + phanh: vô lăng, trục lái và hệ thống phanh đã hỏng.
- Thân vỏ + khung xe: Thân vỏ găm mục rĩ, bong tróc.
- Tổng khối lượng xe ước tính là 33 tấn.

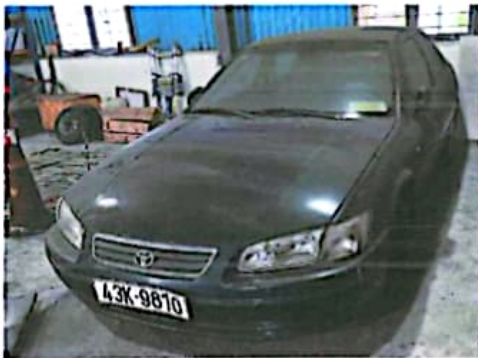
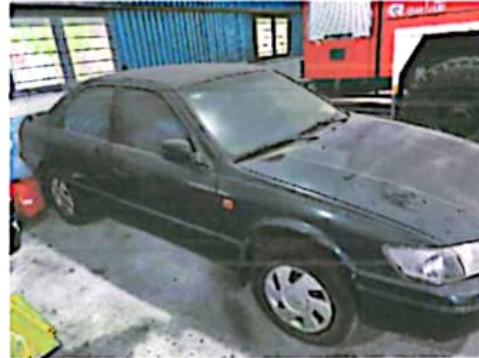
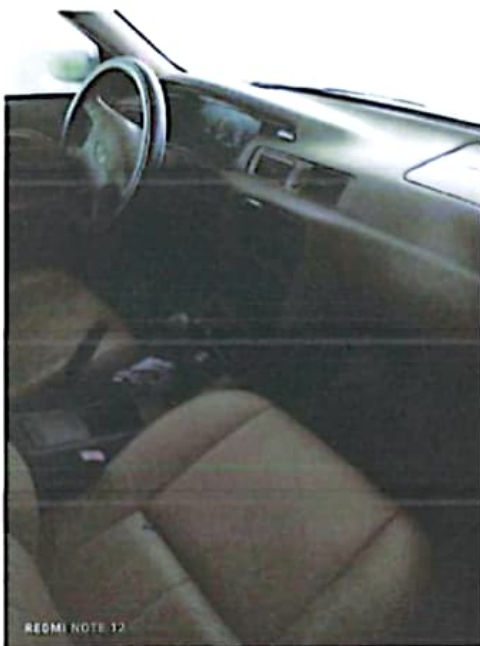
II. Xe ô tô con, nhãn hiệu Toyota, số loại: Camry Gli SXV20L JEMNKU, biển kiểm soát: 43K-9810

3.3.2 Xe ô tô Toyota Camry SXV20L-JEMNKU biển kiểm soát 43K-9810

- Năm sản xuất: 2002; Nước sản xuất: Việt Nam.
- Động cơ: Không khởi động được.
- Hộp số: số sàn, đã hư hỏng.
- Hệ thống lái + phanh: Đã hư hỏng.
- Nội thất xe: Đã rất cũ, lâu ngày không sử dụng nhưng không thực hiện các biện pháp sửa chữa bảo trì nên lâu ngày các ghế bị mục, có mùi ẩm mốc, hệ thống điện không hoạt động.
- Thân, vỏ và khung xe: Đã rất cũ, bị trầy xước và gỉ sét nhiều chỗ.
- Lốp: 04 lốp đã cũ, mòn gần hết hoa lốp.
- Nhíp xe: Bị xô lệch mất tính đàn hồi, nhiều chỗ hao mòn và hỏng hóc.

TT	Bộ phận	Tỷ trọng giá trị của bộ phận i trong tổng giá trị	Hao mòn của bộ phận kỹ thuật chủ yếu	% tỷ lệ hao mòn
1	Động cơ	25%	90%	23%
2	Hộp số	16%	90%	14%
3	Trục trước + hệ thống treo trước	14%	90%	13%
4	Trục sau + hệ thống treo sau	10%	90%	9%
5	Hệ thống lái + phanh	7%	90%	6%
6	Thân vỏ xe	21%	90%	19%
7	Săm lốp	7%	70%	5%
Tổng		100%		89%
Tỷ lệ chất lượng còn lại		11%
